## TPMSエアバルブ取付け方法誤りに関するお詫びと自主回収のお知らせ

弊社が2016年11月より販売しております、ホイールAGA LM01とスタッドレスタイヤの組付け商品に装着しましたTPMSエアバルブの取付けに誤りがあり、タイヤ空気圧が低下してしまう可能性があることが判明しました。

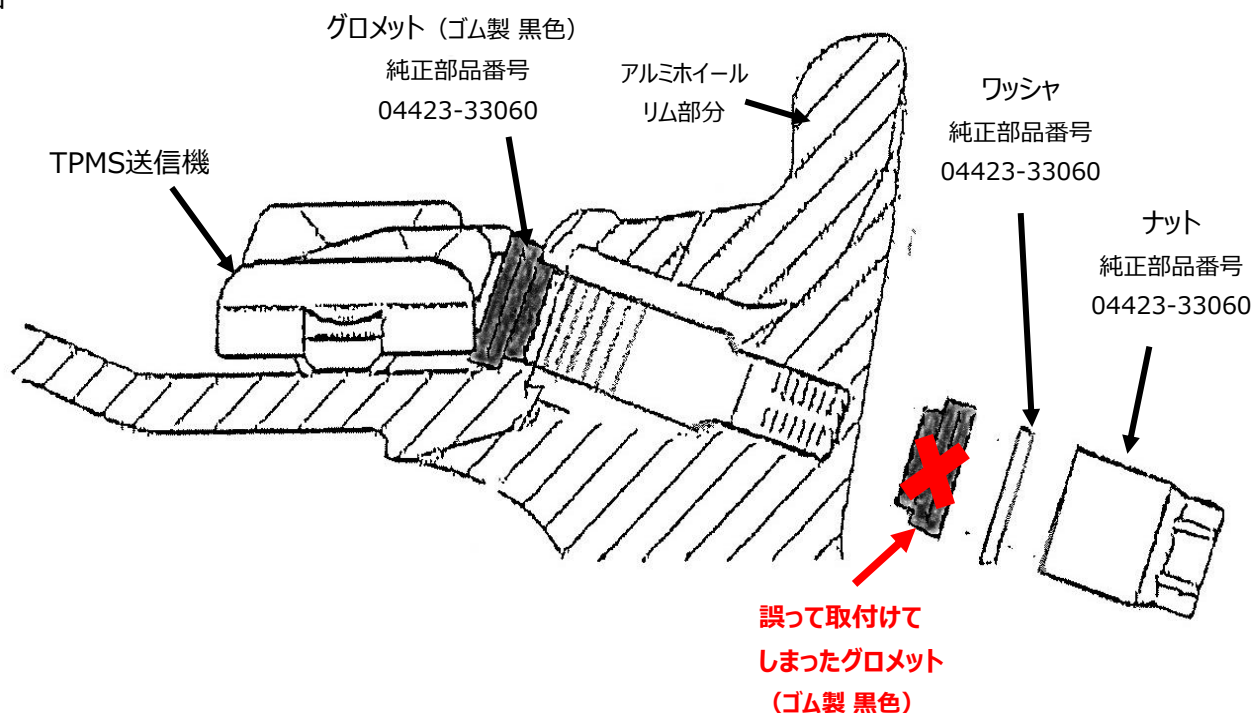
## 取付図

本来TPMSエアバルブを取り付ける際に、送信機側のみ1個でよかったグロメットをホイールリム側と合わせて2個取り付けてしまった。(下取付図参照)

これにより、ナットの締付トルクが規定通りかからず空気圧低下の可能性あります。

お買い上げのレクサス販売ディーラー様にて正しい取付けを行います。
